車いす利用者からみた観光地のバリアフリーの現状と課題に関する研究 —近鉄奈良駅周辺の事例—

Analysis of architectural barriers for a wheelchair user on sightseeing route
from Kintetsu-Nara station

岡山 歩美音, 辻川ひとみ (居住空間デザイン学科)
Fumine Okayama, Hitomi Tsujikawa

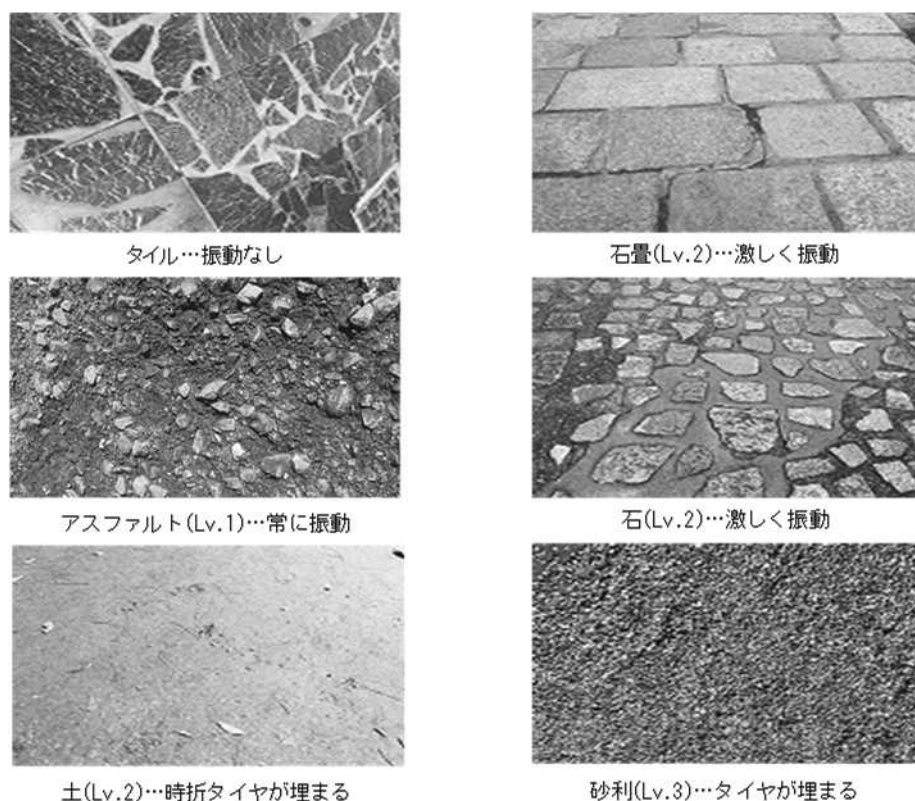
図1 舗装材の種類

次に、舗装材の種類によるバリアについて検討すると、図1に示すような全6種類の舗装材が使用されていた。本調査対象コースにおいて使用されていたタイルは走行中に振動がほとんどなかったため問題なく走行できた。一方、アスファルトは一般的に車いすで走行しやすいはずだが、全てのコースにおいて走行中に常に振動が感じられ、長時間の走行が困難だったためにLv.1とした。これはアスファルトの劣化が原因と思われる。次に、土は振動とともに時折タイヤが埋まってしまうなど走行しづらかったためLv.2とした。また、石畳や石は凹凸があり、走行中に激しく振動したためLv.2とした。砂利では振動はあまりないものの、タイヤが埋まり自走することが困難だったためLv.3とした。

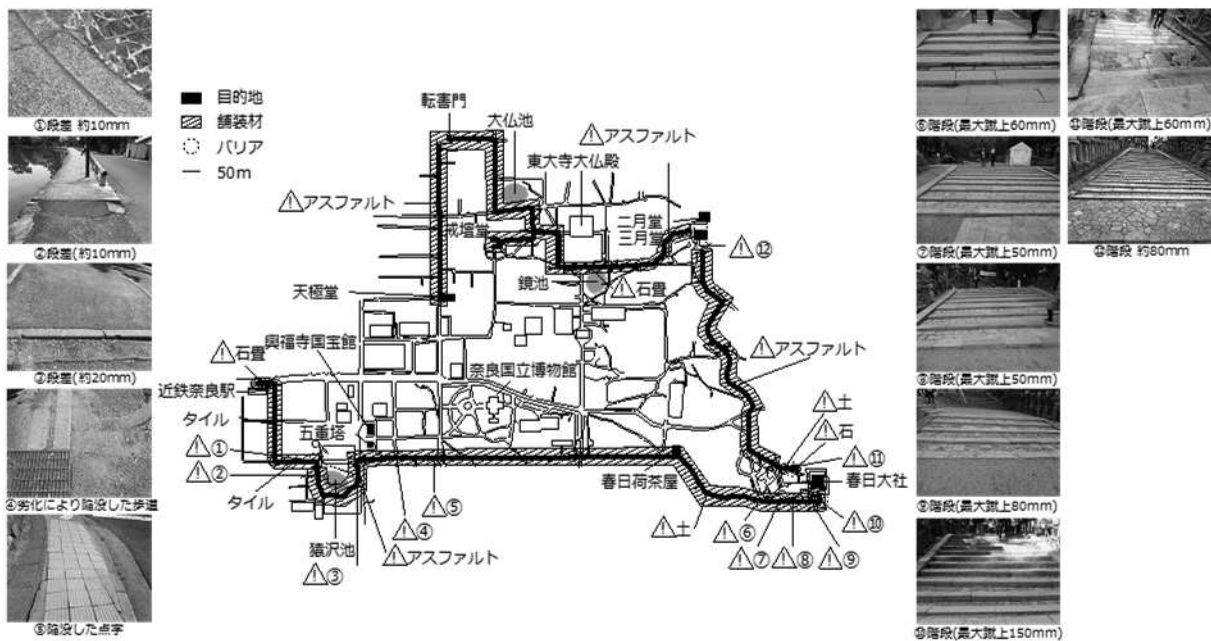
図 2 Aコースにおけるバリアの種類と位置

表4より、本調査対象の4コースのうち、路面のレベル差によるバリアが最も多かったのはAコースで、段差によるバリアが3ヶ所、劣化による陥没のバリアが2ヶ所、階段によるバリアが7ヶ所の計12ヶ所が確認された。本コースでは、車いすでは全く通行できない箇所が春日大社及び二月堂周辺で2ヶ所見られた。まず、春日大社周辺には、階段が6ヶ所

と多数みられ、正規ルートでは本殿に近づけず、コースによる見学は断念する必要があった。また、二月堂から戒壇堂へ行くルート上に土産屋や飲食店が数件立ち並ぶ道があり、そこにも40mほど続く長い階段が1ヶ所存在し、車いすでは通行できない通路が見られた。一方、舗装材の種類によるバリアについては、車いすの補助があれば走行が可能であるLv.3の砂利による舗装がコース全体の3.7%に使用されていただけでなく、車いすの自走が何とか可能なLv.2の土、石畳、石が使用されていた舗装部分を合わせた距離の割合がコース全体の約30%もあり、全体的に走行しづらいコースであることが分かった。

路面のレベル差による走行難度が最も高かったAコース(33pt(6.03pt/km))では、春日大社へのルート上に車いす利用者にとって最も大きなバリアと言える階段が5ヶ所(⑥、⑦、⑧、⑨、⑩)あった。これらのバリアにより春日大社へは近づくことができない状況であり、階段に並行してスロープを設けようにも、スロープを設置するに足る距離が不足していた。しかしながら、春日大社へ向かう手前西側の春日大社宝物殿前の道を利用して迂回することにより、北側のルートから春日大社へ接近することが確認できた。車いす利用者はこの迂回路を利用することで春日大社への入り口にアクセスできると考える。この迂回路の提案を図6に示す。この迂回路にも春日大社の手前に階段が1ヶ所あるが、スロープを設けることができる幅と距離が十分にある為、スロープを設置することで車いす利用者も参拝することが可能になると考えられる。また、二月堂から戒壇堂へ通じる(参道)ルート上にある長い階段のバリア(⑫)についてもスロープを設置するための距離が不足しており、車いす利用者が通行することは不可能と考えられた。しかし、商店が並ぶ通路の南側に階段が全くない通路があり、このルートを迂回路として利用することが確認できた。この迂回路の提案を図7に示す。迂回路を通ることにより、参道にある商店は通過しないが、迂回路を通りきった後に右側方向にある二月堂に向かう参道へ向かうと、商店や燈籠が立ち並ぶ箇所までは階段がないため、車いす利用者でも観光を楽しむことができると思われる。一方、本コースには階段の他に、段差が生じている箇所が3ヶ所(①、②、③)見られたが、これらには段差解消スロープを設置することでバリアを解消することができる。また、劣化により陥没している箇所が2ヶ所(④、⑤)確認されたが、これらについては簡単な修復工事で車いすでの走行による身体疲労の負担が軽減されると思われる。また、アスファルトの舗装面についても劣化している部分は修復して平滑にする必要がある。土で舗装されている箇所には、並行して平滑な舗装材を敷設するか、くぼんでいる箇所を平滑にする修復工事を行う必要があると思われる。石畳と石が敷かれている箇所については目地を埋めて表面を平滑にすることで、走行がスムーズになると思われる。砂利に関しては、並行して平滑な舗装材を敷設する必要がある。

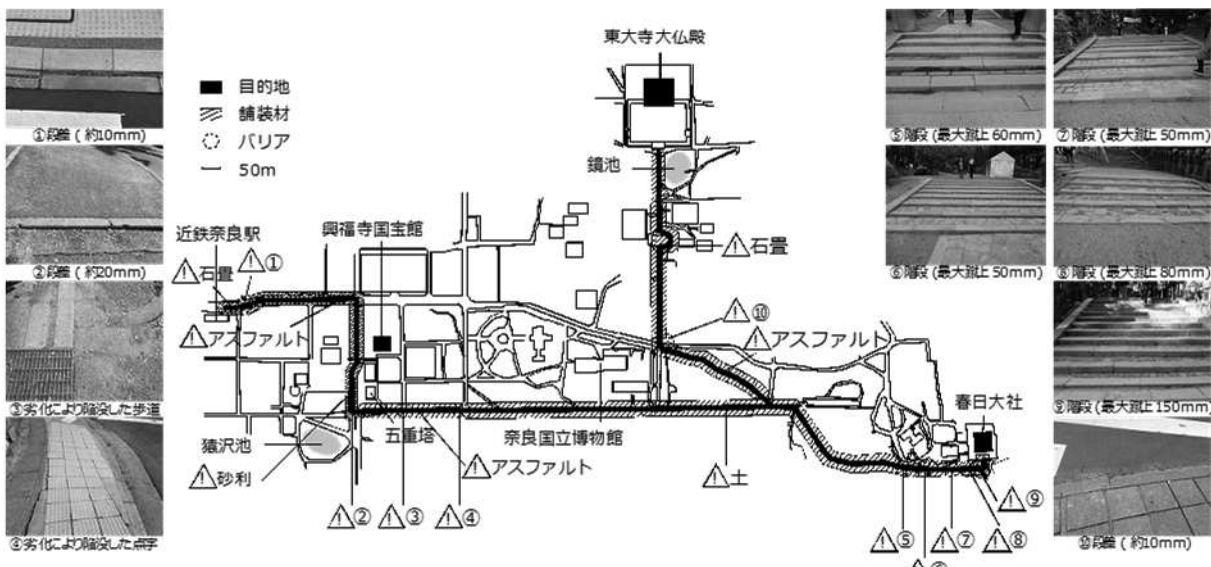
図 3 Bコースにおけるバリアの種類と位置

次に路面のレベル差による走行難度が高かったのはBコースで、段差によるバリアが3ヶ所、劣化による陥没のバリアが2ヶ所、階段によるバリアが5ヶ所の計10か所が確認された。ただし、1kmあたりの走行難度はAコースよりも高く、同様に車いす利用者にとって通行が非常に困難なコースと言える。また、Aコースと同様に春日大社を含む見学ルートであるため、見学コースは

一部断念する必要があった。一方、舗装材の種類におけるバリアについては自走が何とか可能なLv.2の土が35.8%、石畳が22.4%と多く使用されており、自走は可能であるが負担の多いコースと言える。

押することが可能になると思われた。また、Bコースには階段の他に、段差が生じている箇所が3ヶ所(①、②、⑩)と劣化により陥没している箇所が2ヶ所確認されたが、これらについては段差解消スロープを設置することで、車いすでの走行が容易になると思われる。また、アスファルトの舗装面についても劣化している部分(③、④)は修復して平滑にする必要がある。土で舗装されている部分に関しても、Aコースと同様に、土舗装の通路と並行して平滑な舗装材を敷設する、あるいはくぼみ箇所を平滑にする修復工事を行う必要がある。石畳と石については目地を埋めて平滑にすることで、走行がスムーズになると思われる。Cコースには階段の他に、段差が生じている箇所が4ヶ所(①、②、③、④)確認されたが、これらについては段差解消スロープを設置することだけで、車いすでの走行が容易になると思われる。また、アスファルトの舗装面についても劣化している部分は修復して平滑にする必要がある。石畳については目地を埋めて平滑にすることで、走行がスムーズになると思われる。

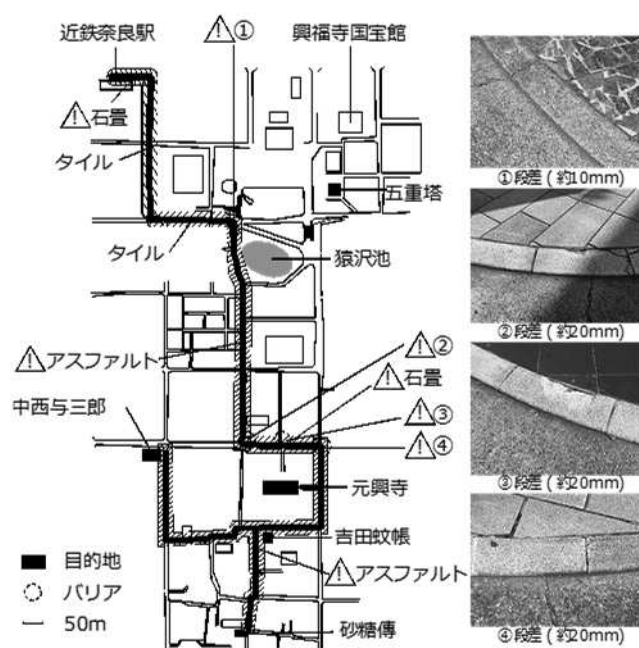
図4 Cコースにおけるバリアの種類と位置

調査対象の4コースのうち、最も路面のレベル差による走行難度が低かったのはCコースで、段差によるバリアが4ヶ所確認されただけで、補助者がいなくとも単独で観光ができる唯一の見学コースであった。また、舗装材の種類におけるバリアについても、車いすでの自走が何とか可能なLv.2の石畳の舗装材がコース全体の7.3%と僅かであったことから、走行しやすい見学コースであると言える。

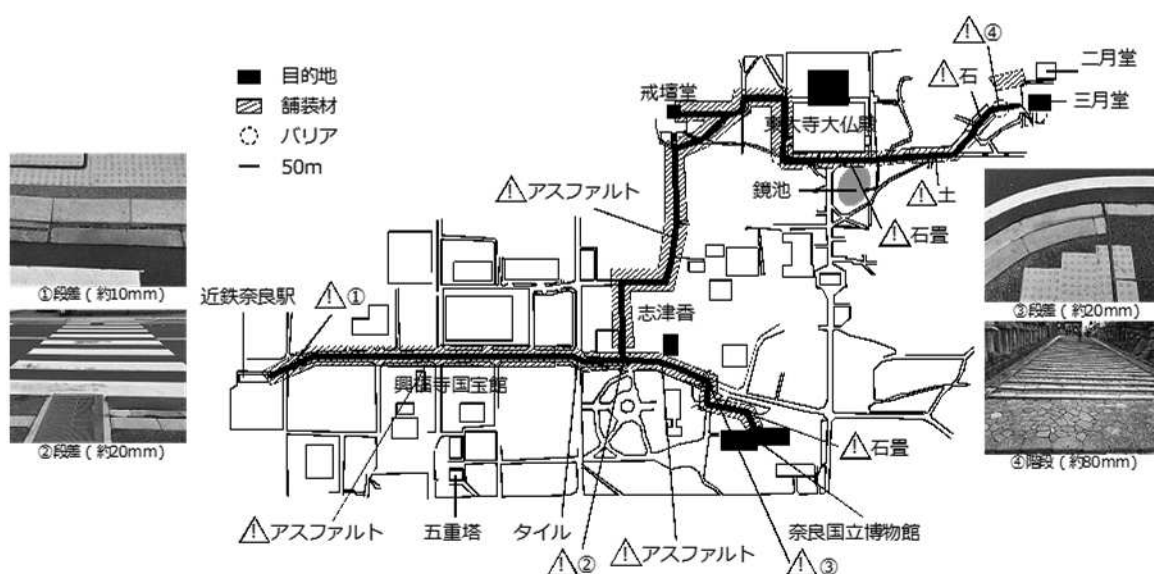
図5 Dコースにおけるバリアの種類と位置

3番目に路面のレベル差による走行難度が高かったのはDコースで、段差によるバリアが3ヶ所、階段によるバリアが1ヶ所の合計4か所のバリアが確認された。本コースでは車いすが通行できない長い階段を含む通路が三月堂周辺に1ヶ所あり、それはAコースで述べた二月堂周辺にある、商店が立ち並ぶ通路上の40m程度長く続く階段と同じもので、三月堂の見学は断念する必要があった。また、舗装材に関しては、車いすの自走が何とか可能なLv.2の石畳や石を使った舗装はコース全体の17.5%で、車いす利用者にとっては負担のかかるコースと言える。

Dコースには、大仏殿から三月堂に向かうルート上に1ヶ所長い階段(④)が設置されている。この箇所はAコースにおける二月堂から戒壇堂へ移動するルートと同様の通路におけるもので、当該通路の南側の通路を迂回路として利用することで、車いす利用者でも問題なく移動することができると思う。この迂回路の提案を図8に示す。また、本コースでは階段の他に、段差が生じている箇所が3ヶ所(①、②、③)確認されたが、これらについては段差解消スロープの設置で、車いすでの走行が容易になると思われる。また、アスファルトの舗装面や石畳、さらに石による舗装の箇所についても修復工事等で走行がスムーズになると思われる。
