サービス付き高齢者向け住宅における共用空間の利用実態について

The current use of common space in elderly housing with life support service

奥西 沙耶伽, 辻川ひとみ (居住空間デザイン学科)

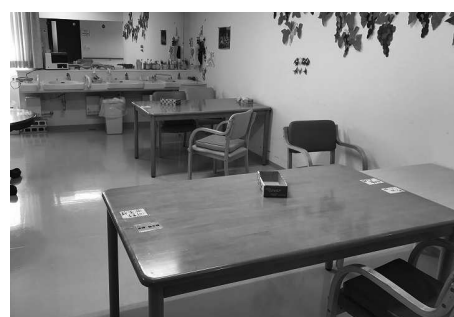
図 3 施設 F の断面構成図

図 3 に施設 F の断面構成図と共用空間の位置を示すとともに、施設 F の食堂兼談話室における利用者数の時間的変移と利用者数の多い 10 : 40 時点の場面、及びその空間の様子を図 4 に示す。2 階建ての施設 F では 2 階に居室があり、同階に共用空間（食堂兼談話室）が 1 室設けられている。この共用空間は、共用廊下を挟んで入居者個人の専用居室と向かい合った位置に配されているが、室には扉が設置されておらず、利用者用のイスが廊下にはみ出して設置されている等、利用者が落ち着いて滞在できる空間とはなっていなかった。

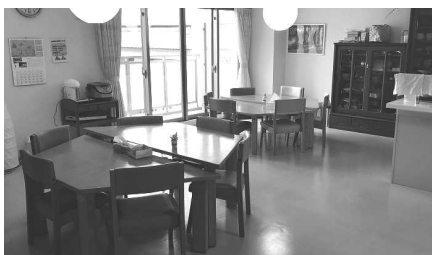
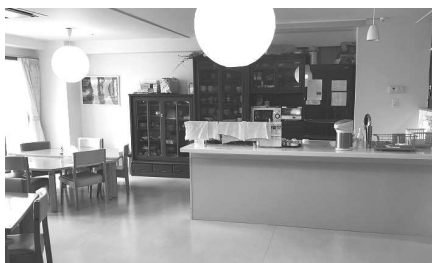
図6 施設Aの4階ラウンジにおける利用者数の時間的変移と利用者数の多い9:25時点の場

施設 A の 4 階ラウンジにおける利用者数の時間的変移と利用者数の多い 9 : 15 時点の場面、及びその空間の様子を図 6 に示す。また施設 A の 5 階ラウンジにおける利用者数の時間的変移と利用者数の多い 15 : 10 時点の場面、及びその空間の様子を図 7 に示す。図 6 より、4 階ラウンジにおける利用者数が多かった時刻は食事時を除くと 9 : 25 であり、男性 1 名、女性 3 名、職員 1 名の計 5 名と居住者の 3 割程が利用しており、女性 2 名は職員と向かい合いながら会話していた。図 7 より、5 階ラウンジにおける利用者数が多かった時刻は食事時を除くと 15 : 10 で、男性 1 名女性 1 名の計 2 名が利用し、そのうち女性入居者は職員に介助されながら下の階に降りるためラウンジを通っていた。男性入居者はイスに座りながら外の景色を眺めていた。

その他の時刻においては、4 階ラウンジ及び 5 階ラウンジとも殆ど利用がなく、施設 A における共用空間はコミュニケーションの場としての機能を全く果たせていないと言える。後期高齢者の割合が高いものの、要介護度の割合が低い本施設では、入居者同士のコミュニケーションが多く確認されると予測していたが、食事時を除くと殆ど利用されていない状況が確認された。食事が終わるとすぐに各自が居室に戻り、食事後の歓談の場面も見られなかった。これらは、共用空間が前述のようにコーナー的なもので、日当たりも悪い場所に設置されているなど、利用者の滞在を誘発するような空間になっていないことが原因と考えられる。

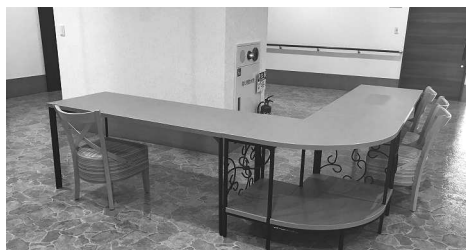
図10 施設Hの2階談話室における利用者数の時間的変移と利用者数の多い14:25時点の場面
14:25では、男性の入居者と訪問者の2名が利用しており、カウンセリングを受けている様子が伺えた。入居者は机の方を向き、訪問者は入居者に少し体を向ける姿勢で、訪問者が入居者に質問をするような形で会話していた。

次に図10より、2階談話室における利用者数が多かった時刻は14:25と15:05であった。

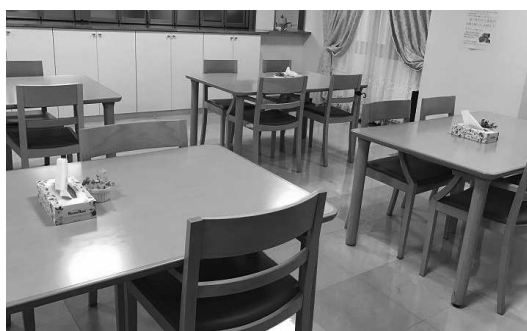
図 14 施設 E の断面構成図

図 14 に施設 E の断面構成図と共用空間の位置を示す。7 階建ての施設 E は 1 階にレストランと多目的室があり、2 階から 6 階の居室のある階にホールが設けられている。次に施設 E のレストランにおける利用者数の時間的変移と利用者数の多い 17 : 40 時点の場面、及びその空間の様子を図 15 に示す。また、施設 E の多目的室における利用者数の時間的変移と利用者数の多い 13 : 40 時点の場面、及びその空間の様子を図 16 に示す。また、施設 E の 2 階のホールにおける利用者数の時間的変移と利用者数の多い 16 : 45 時点の場面、及びその空間の様子を図 17 に示す。さらに、施設 E の 6 階ホールにおける利用者数の時間的変移と利用者数の多い 16 : 50 時点の場面、及びその空間の様子を図 18 に示す。

居室4室	大浴場	7F
居室9室	ホール	6F
居室9室	ホール	5F
居室9室	ホール	4F
居室9室	ホール	3F
居室9室	ホール	2F
レストラン	多目的室	1F

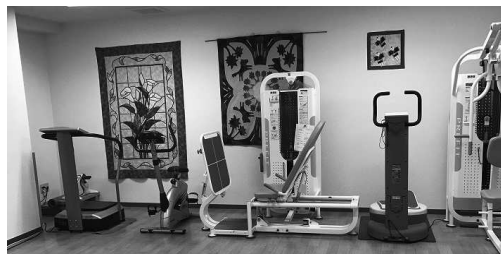
図 16 施設 E の多目的室における利用者数の時間的変移と利用者数の多い 13 : 40 時点の場面

一方、多目的室は体操時のみ利用されていた。図 16 より、利用者数が多かった時刻は 13 : 40 であり、男性 3 名と女性 5 名の入居者 8 名と職員 1 名の計 9 名が利用していた。職員と入居者が向かい合う姿勢で立ち、1 名のみイスに座りながら参加していた。この日はラジオ体操を行う日であり、音楽に合わせてながら体操する様子が見られた。ラジオ体操の時間帯が過ぎると、各自居室に戻ってしまい、コミュニケーションの場としての利用は確認されなかった。
