車いす利用者からみた観光地のバリアフリーの現状と課題に関する研究 —近鉄奈良駅周辺の事例—

Analysis of architectural barriers for a wheelchair user on sightseeing route
from Kintetsu-Nara station

岡山 歩美音, 辻川ひとみ (居住空間デザイン学科)
Fumine Okayama, Hitomi Tsujikawa

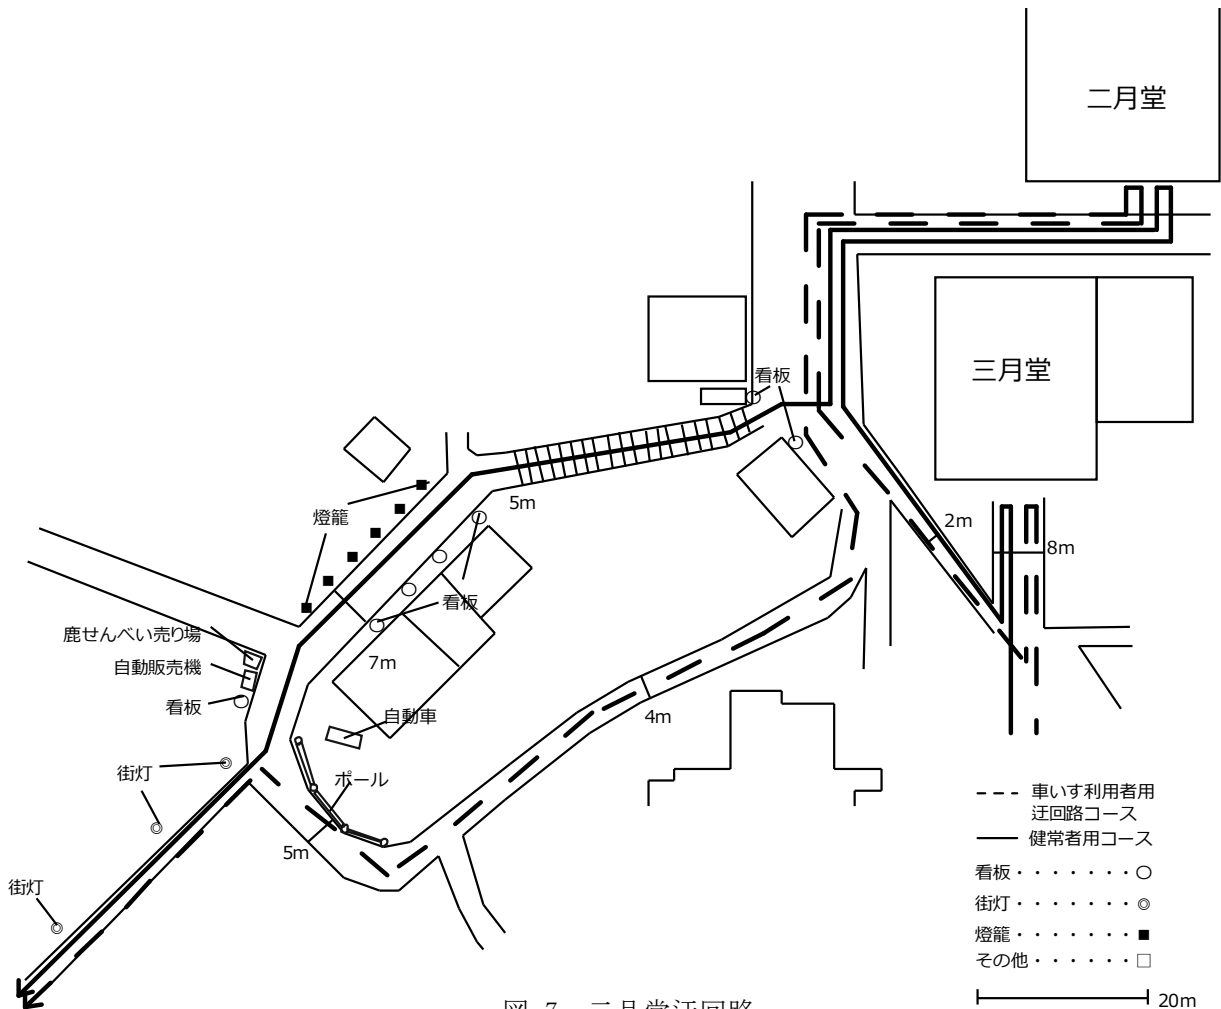
図 6 春日大社迂回路

路面のレベル差による走行難度が最も高かったAコース(33pt(6.03pt/km))では、春日大社へのルート上に車いす利用者にとって最も大きなバリアと言える階段が5ヶ所(⑥、⑦、⑧、⑨、⑩)あった。これらのバリアにより春日大社へは近づくことができない状況であり、階段に並行してスロープを設けようにも、スロープを設置するに足る距離が不足していた。しかしながら、春日大社へ向かう手前西側の春日大社宝物殿前の道を利用して迂回することにより、北側のルートから春日大社へ接近することが確認できた。車いす利用者はこの迂回路を利用することで春日大社への入り口にアクセスできると考える。この迂回路の提案を図6に示す。この迂回路にも春日大社の手前に階段が1ヶ所あるが、スロープを設けることができる幅と距離が十分にある為、スロープを設置することで車いす利用者も参拝することが可能になると考えられる。また、二月堂から戒壇堂へ通じる(参道)ルート上にある長い階段のバリア(⑫)についてもスロープを設置するための距離が不足しており、車いす利用者が通行することは不可能と考えられた。しかし、商店が並ぶ通路の南側に階段が全くない通路があり、このルートを迂回路として利用することが確認できた。この迂回路の提案を図7に示す。迂回路を通ることにより、参道にある商店は通過しないが、迂回路を通りきった後に右側方向にある二月堂に向かう参道へ向かうと、商店や燈籠が立ち並ぶ箇所までは階段がないため、車いす利用者でも観光を楽しむことができると思われる。一方、本コースには階段の他に、段差が生じている箇所が3ヶ所(①、②、③)見られたが、これらには段差解消スロープを設置することでバリアを解消することができる。また、劣化により陥没している箇所が2ヶ所(④、⑤)確認されたが、これらについては簡単な修復工事で車いすでの走行による身体疲労の負担が軽減されると思われる。また、アスファルトの舗装面についても劣化している部分は修復して平滑にする必要がある。土で舗装されている箇所には、並行して平滑な舗装材を敷設するか、くぼんでいる箇所を平滑にする修復工事を行う必要があると思われる。石畳と石が敷かれている箇所については目地を埋めて表面を平滑にすることで、走行がスムーズになると思われる。砂利に関しては、並行して平滑な舗装材を敷設する必要がある。

Bコースにおいても、Aコース同様に春日大社が目的地に含まれており、通常のルートではアクセスできないため、図6のように迂回路の一部にスロープを設置することで車いす利用者も参
